## UTREDNINGSRAPPORT

# Maskinhaveri M/V Capella

## Maskinhaveri med efterföljande evakuering och bogsering

Dokumentdatum: 2020-03-12

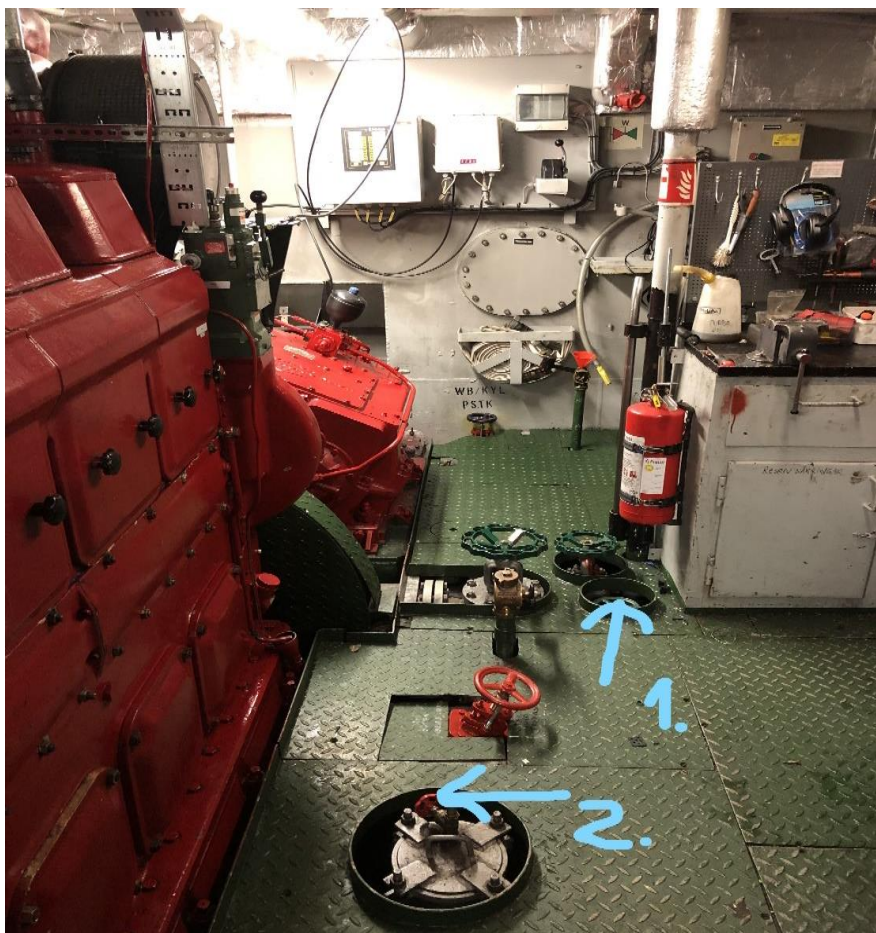
Bild från Capellas maskinrum med luftningsventiler markerade

Vid frågan om avluftningsventilen från sjökistan hade öppnats, uppgav matrosen att denna hade öppnats och sedan stängts igen, annars skulle vatten komma in i fartyget. Vid undersökningar har det framkommit att en annan avluftningsventil, på ett vattenfilter monterat på kylvattenslingan, troligen är den som har öppnats. Denna avluftning är inte försedd med något rör, varför den endast kortvarigt skall öppnas, och sedan stängas igen. Se bild nästa sida.

Varför avluftningsventilen från sjökistan var stängd på morgonen den 9 november har inte kunnat klarläggas, men när Capella gick i trafik den morgonen har man kunnat konstatera att ventilen inte var öppen samt att sjövattnenkylningen var inställd på att ta vatten från sjökistan.

Ventil "nr 1"  
Ordinarie  
luftningsventil  
från sjökistan.  
Skall vara  
öppen när  
färjan är i trafik.

Ventil "nr 2"  
Luftningsventil  
sjövätsfilter.  
Öppnas endast  
kortvarigt för  
att lufta filtret.

Ventilen till avluftningen var inte tillfredsställande uppmärkt och kunde därför missas.

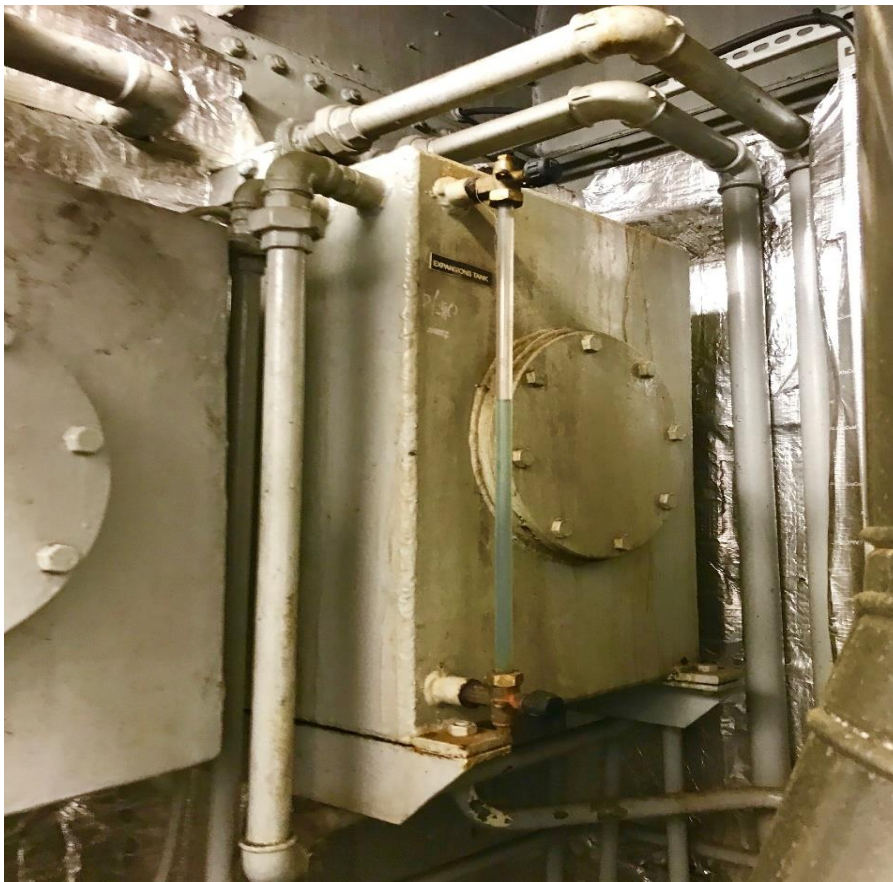
## Expansionstank för kylsystem med nivårör

Vad man kunde konstatera vid undersökning av huvudmaskinens kylsystem, var att rester av glykolphaltigt vatten återfanns under expansionstanken till färskvattenslingan i kylsystemet. På glykoltanken finns ett nivårör monterat för att indikera nivån av kylvatten i tanken. Detta nivårör satt sedan en tid löst i sin övre infästning. Ett nytt rör var beställt, men hade ännu inte hunnit levereras. Efter att Capella kommit till kaj i Holmsund kunde man konstatera att nivåröret hade lossnat helt från tanken.

Innan färjan startades upp för dagen gick matrosen sin vanliga inspektionsrond i maskinrummet. Han noterade då att nivån i expansionstanken låg strax under nivårörets övre infästning. Tanken var alltså relativt full.

2. Matrosen nämner i sin redogörelse att expansionstanken var relativt full, nästan ända upp till över infästningen för nivåröret. Som kan ses på bilden på sidan 14, sitter infästningen mycket nära tankens tak. Detta ger en relativt liten volym för vattnet i tanken att expandera på när temperaturen i kylvattenkretsen stiger.

En möjlig förklaring till förloppet är att vattnet i den nästan fulla expansions-tanken har expanderat till följd av att vattnet i systemet nått upp till drifttemperatur, fyllt upp tanken och börjat tränga ut genom svanhalsen på tankens ovansida. Nivåglaset kan även i denna hypotes ha lossnat, och vatten runnit ner över avgasröret under tanken.

Instruktioner kring lämplig fyllnadsgrad av färskvattenkylningens expansionstank förefaller ha saknats eller varit bristfälliga. En överfyllnad av tanken kan vara en möjlig orsak till att vatten har strömmat ut ur tanken och orsakat ångbildningen.

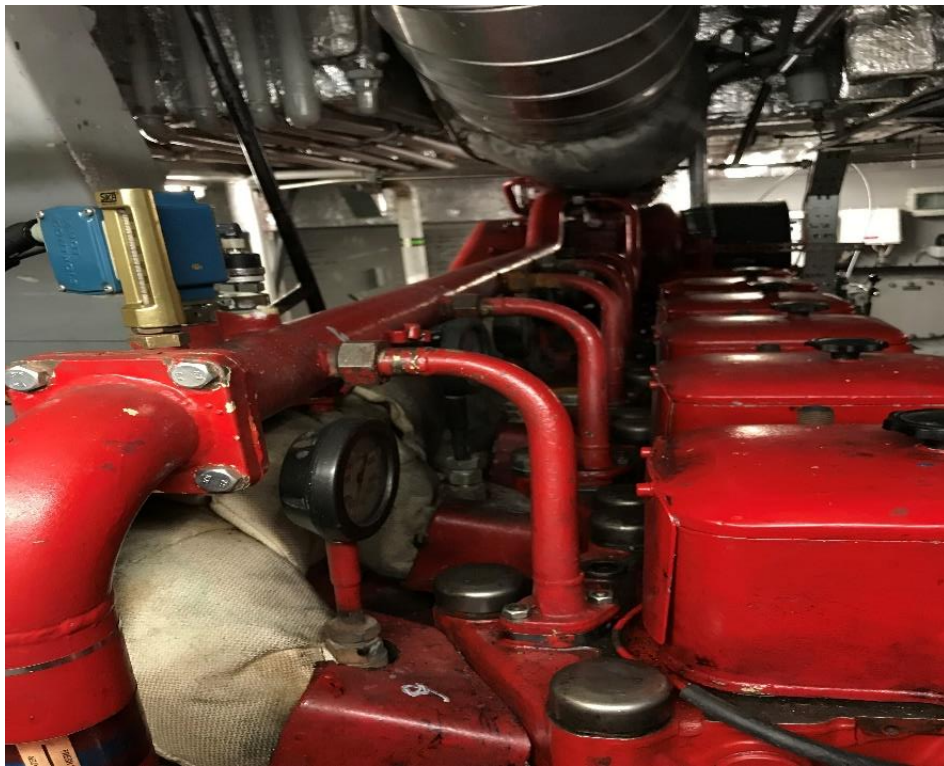
Ovandel av Capellas huvudmaskin med avgasrör ovanför

När cirkulationen i sjövattnenkylningen avstannat, har färskvattnenkylningen överhettats då värmeväxlingen mot sjövattnenkylningen inte längre fungerat. Detta har resulterat i ett ökat tryck i systemet som kan ha lett till att det redan lösa nivåröret på expansionstanken lossnat och hett kylvatten runnit ner på det heta avgasröret ovanför huvudmaskinen, strax under expansionstanken.

Då vatten expanderar ungefär 1 650 gånger då det förångas, fylldes snabbt maskinrummet med glykolblandad vattenånga. Vatten kan även ha trängt ut genom svanhalsen på överfyllnadsröret på tankens ovansida och runnit ner på avgasröret.

Strax efter den sista kursändringen klockan 10.40 rann varmt kylvatten ut från expansionstanken i maskinrummet, vilken är monterad ovanför huvudmaskinens avgasrör.

Kylvattnet förångades vid kontakt med det heta avgasröret och bildade stora mängder vattenånga som fyllde delar av maskinrummet och gjorde det svårt att orientera sig. Ångan löste ut brandlarmet på bryggan och fick besättningen att tro att det rörde sig om en maskinrumsbrand.

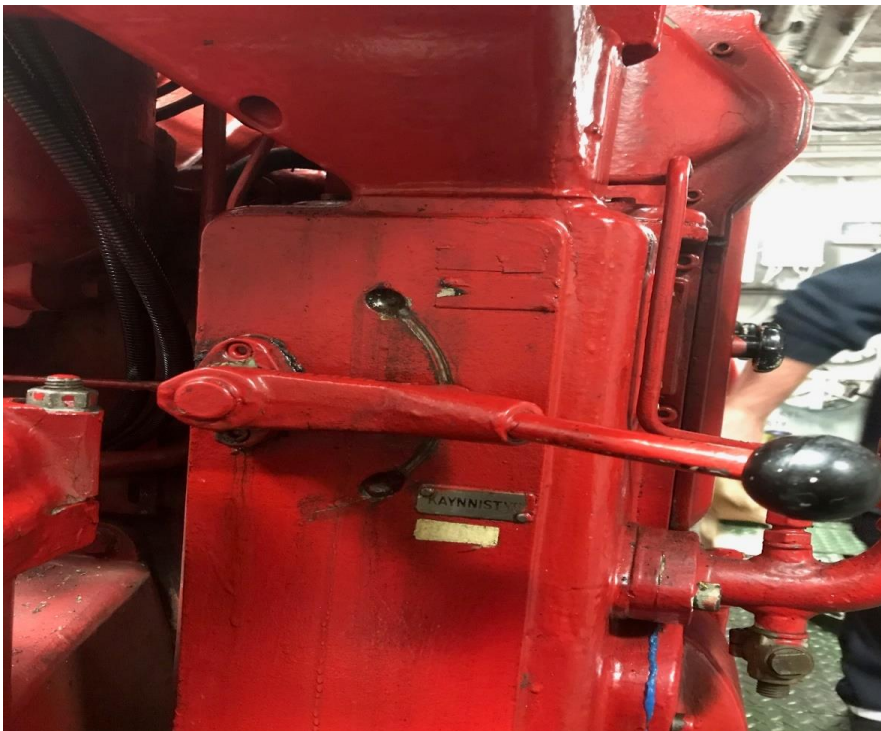
Vid senare, utökad undersökning upptäcktes att den manöverspak som används för att starta och stoppa huvudmaskinen var lös, och kunde vid kraftiga vibrationer röra sig från driftläge till stoppläge.

I samband med att varvtalsregulatorns funktion provades upptäcktes att manöverspaken till huvudmaskinen, med vilken man startar och stoppar huvudmaskinen, var mer lätttrörlig än normalt. En fjäderbelastad låskula med uppgift att låsa manöverspaken i sitt läge fungerade inte längre som avsett då låsfjädern med tiden mattats. Man noterade även att kulsätet i motorblocket var slitet, se bild nedan.

Vid ett test kunde man på film dokumentera att vibrationer från maskinen, kombinerat med varvtalsregulatorns påverkan på manöverstången kopplad till spaken, fick manöverspaken att vandra från driftläge mot stoppläge, varpå maskinen stannade.

Huvudmaskinens manöverspak i stoppläge. Ovanför syns driftläget, under syns startläget

Problemen med den bristfälliga låsningen av manöverspaken till huvudmaskinen som kunde leda till att den under inverkan av vibrationer kunde fås att röra sig mot stopp kan rimligen inte ha uppstått med kort varsel. Regelbundna tekniska inspektioner och kontroller av huvudmaskinens funktioner och manöverorgan borde ha fångat upp ett potentiellt problem och utgjort underlag för en åtgärd, i detta fall att återställa funktionen på låskulan.
