## UTREDNINGSRAPPORT

# Maskinhaveri M/V Capella

## Maskinhaveri med efterföljande evakuering och bogsering

Dokumentdatum: 2020-03-12

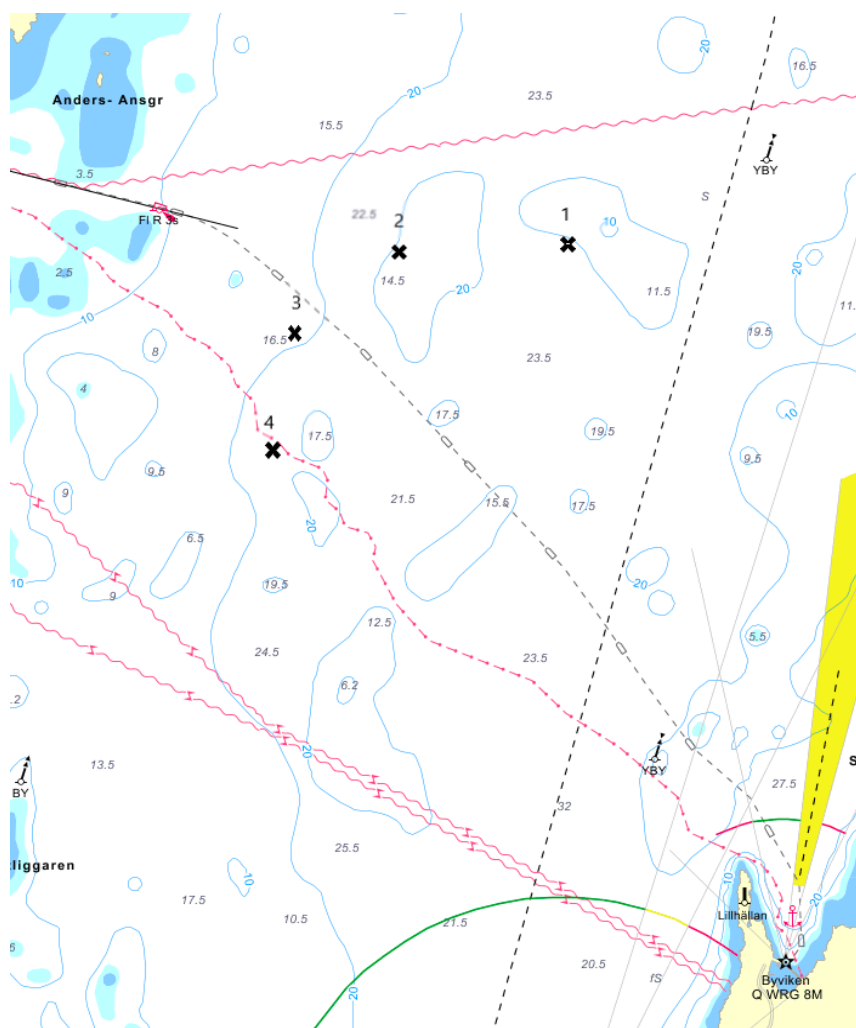
#### Positioner under händelseförloppet

1. Position för sista kursändring innan brandlarm, kl 10.40  
63° 51,05 N  
020° 50,00 E
2. Position för maskinstopp, kl 10.58  
63° 51,04 N  
020° 48,79 E
3. Ankringsposition  
kl 11.15  
63° 50,73 N  
020° 47,87 E
4. Position i vilken ankarkättingen fick kapas innan bogsering kunde påbörjas kl 14.48  
63° 50.26 N  
020° 47,60 E
